Was weiss der Schadensexperte?

Roland Büchli

QC-Expert AG, Dübendorf

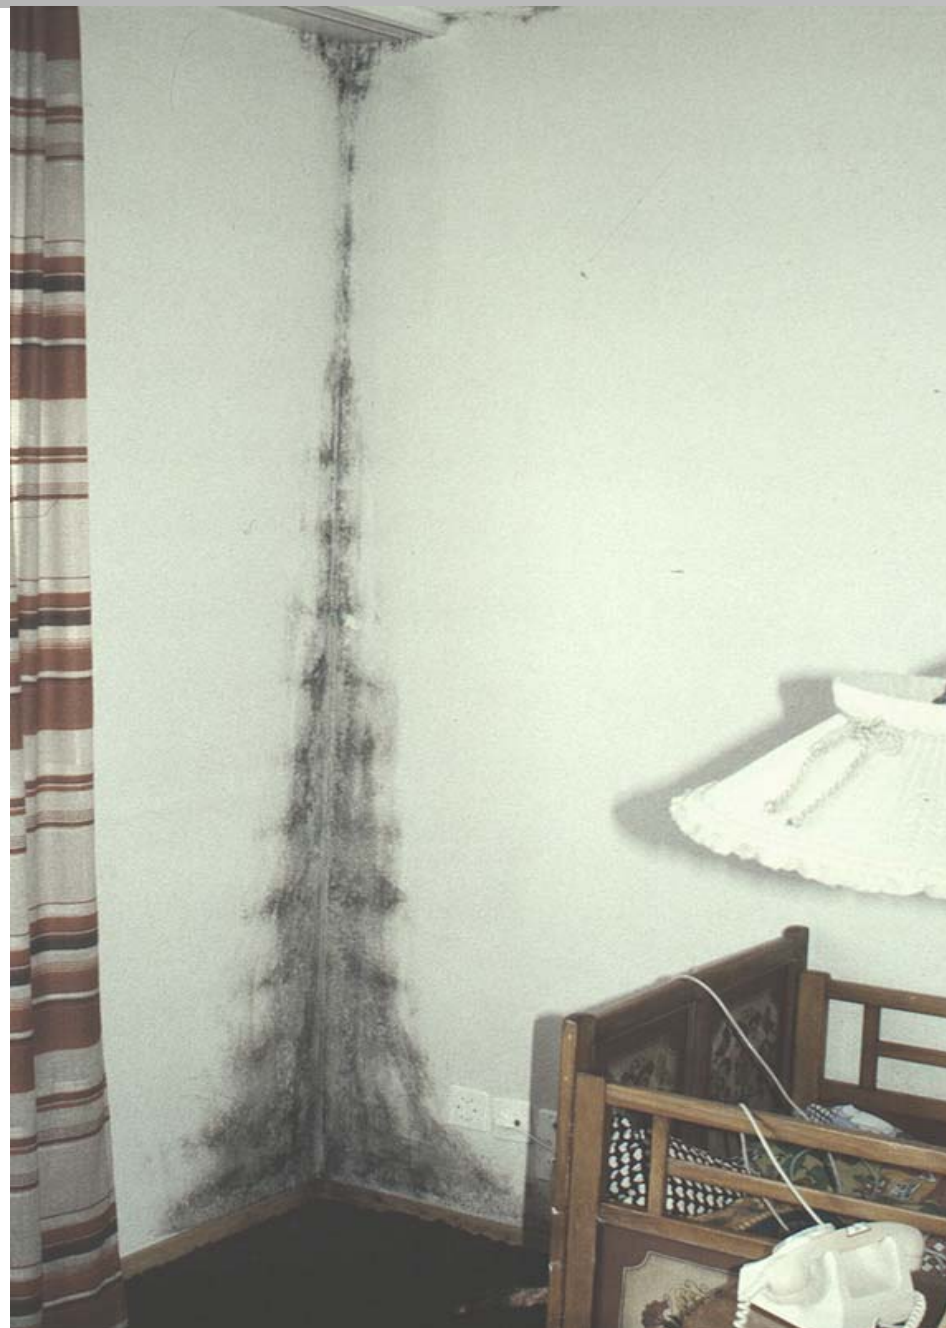
Schimmelpilze
an einer
Wärmebrücke

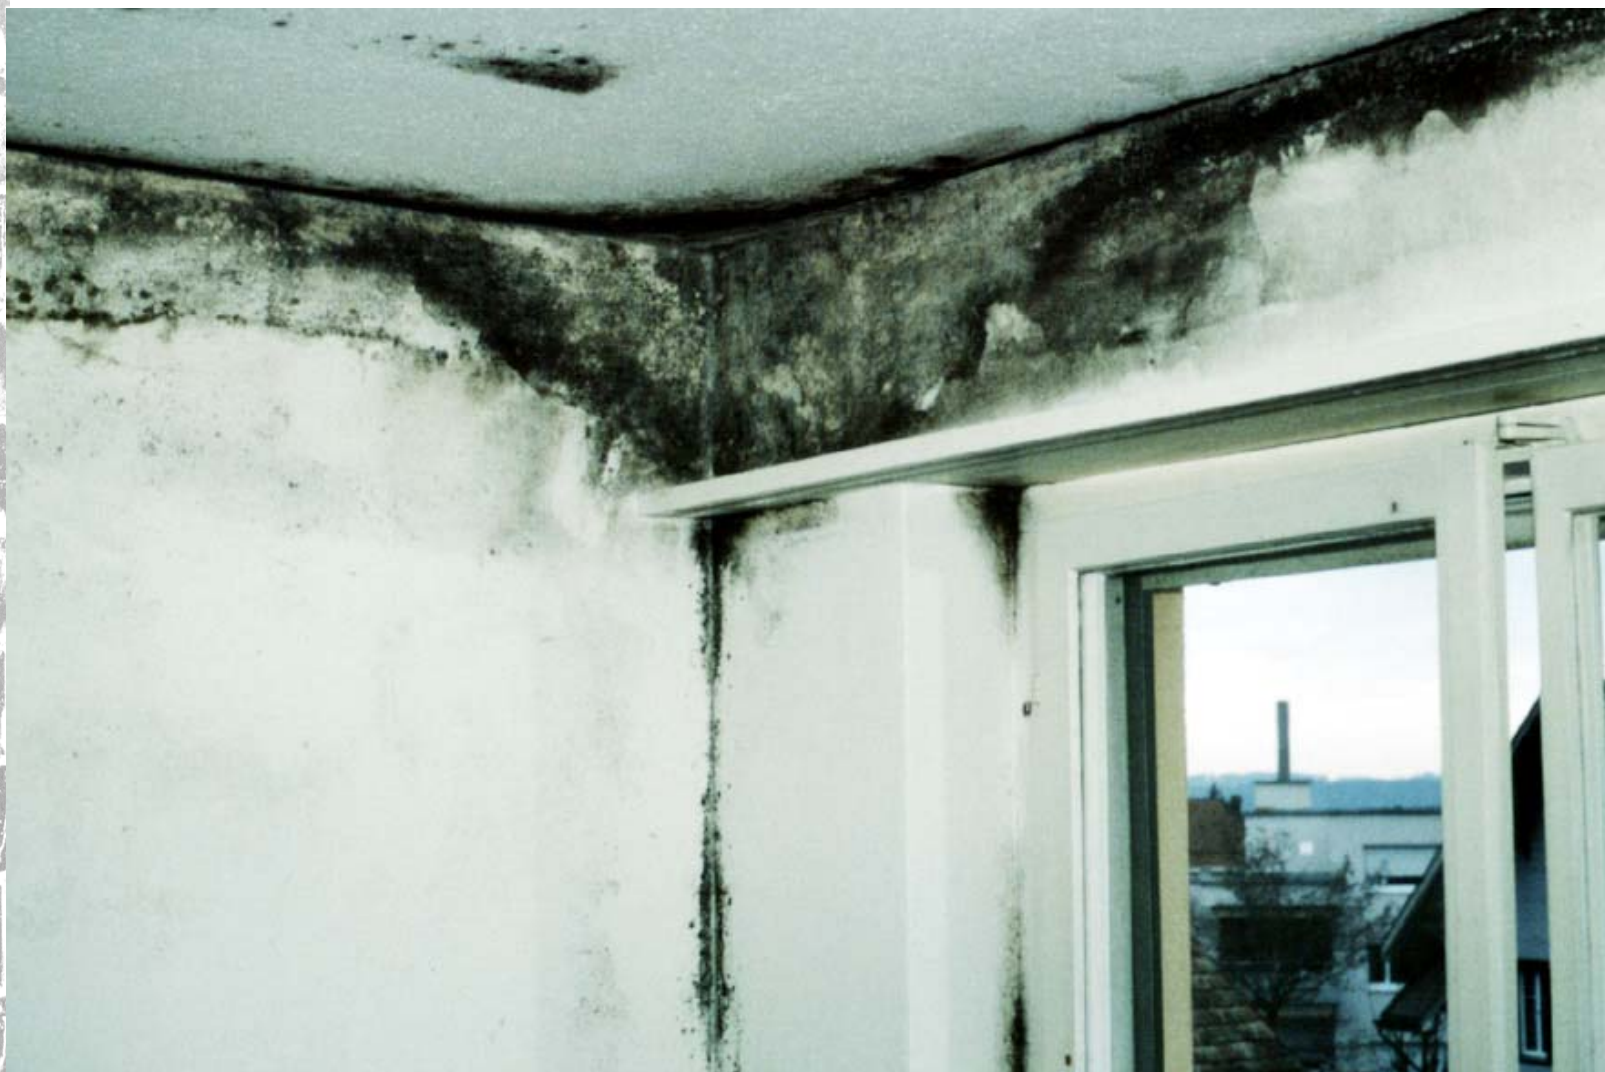
Schimmelpilze wegen Übernutzung

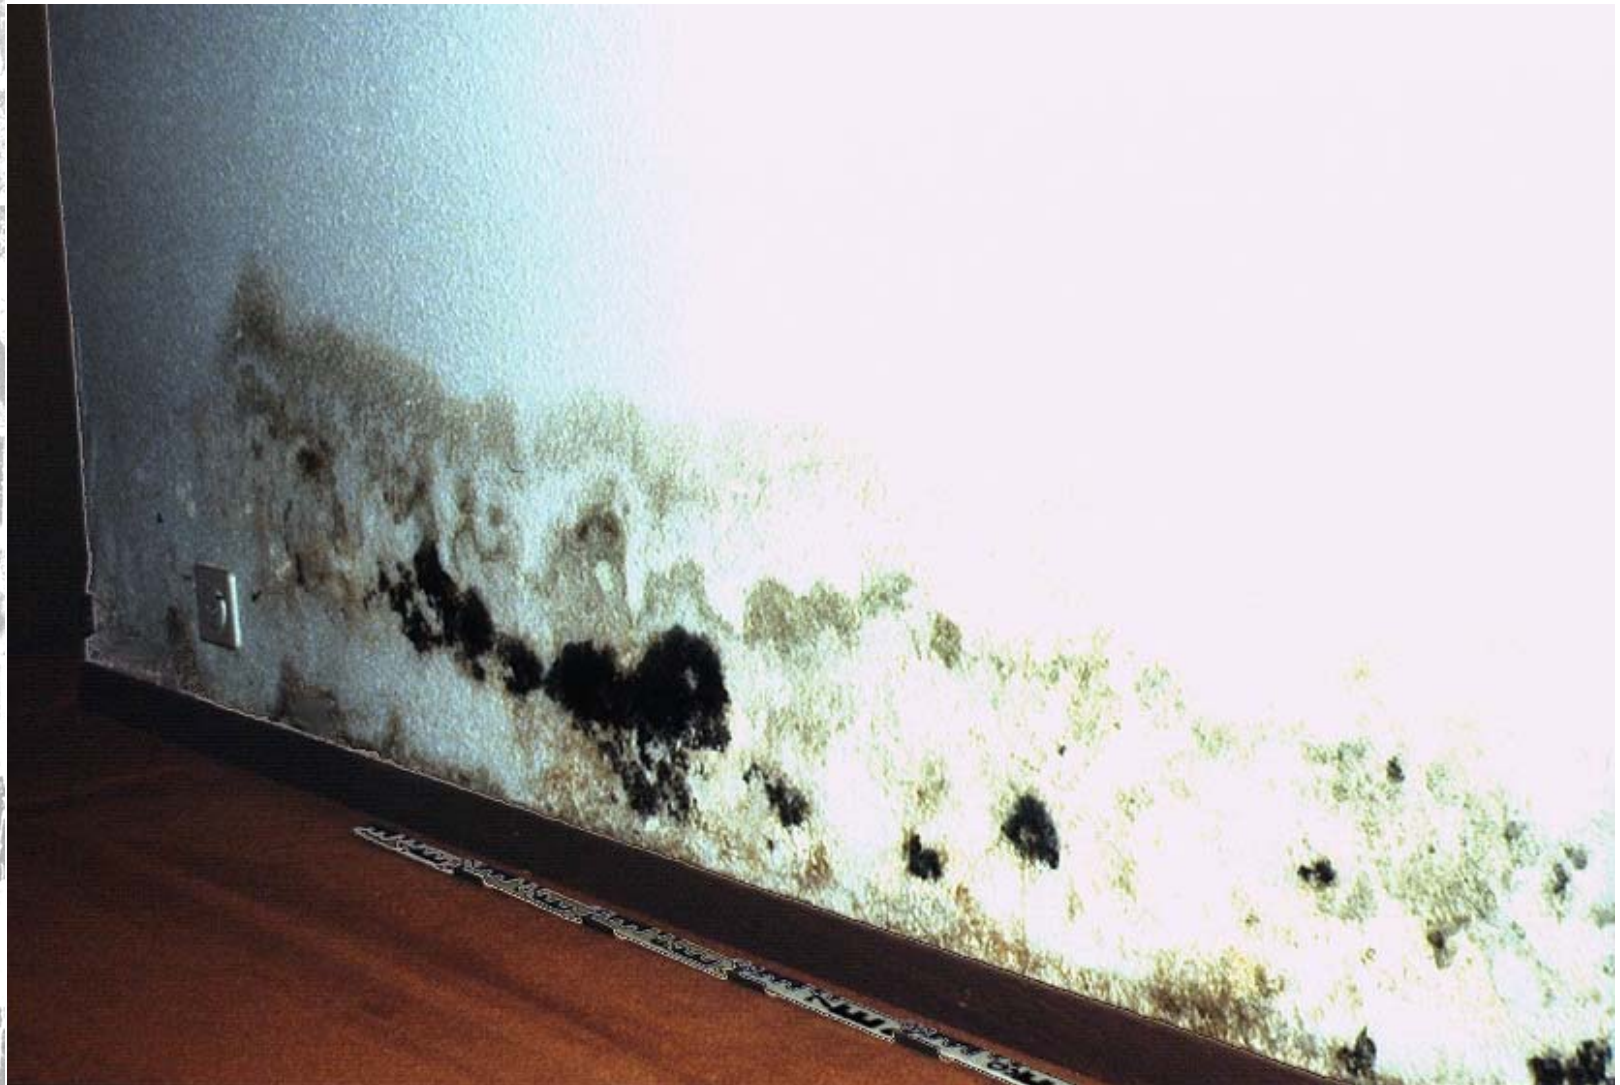
Schimmelpilze bei aufsteigender Feuchtigkeit

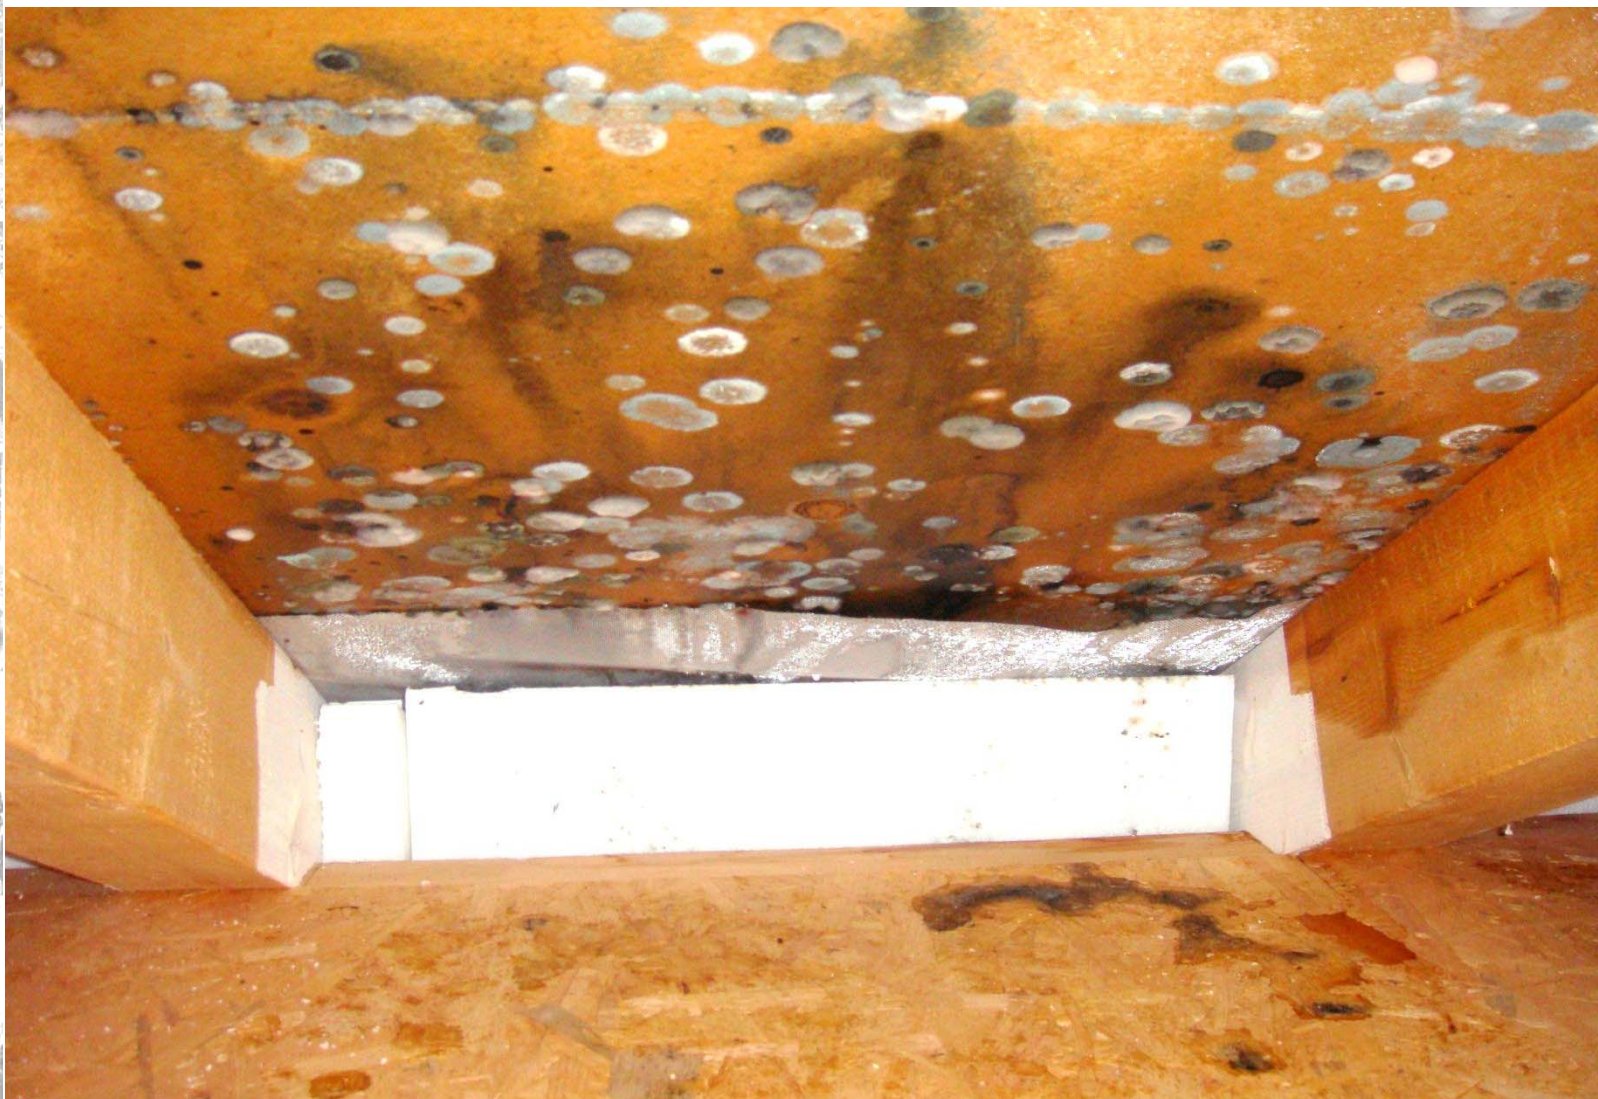
Schimmelpilze bei Durchfeuchtung

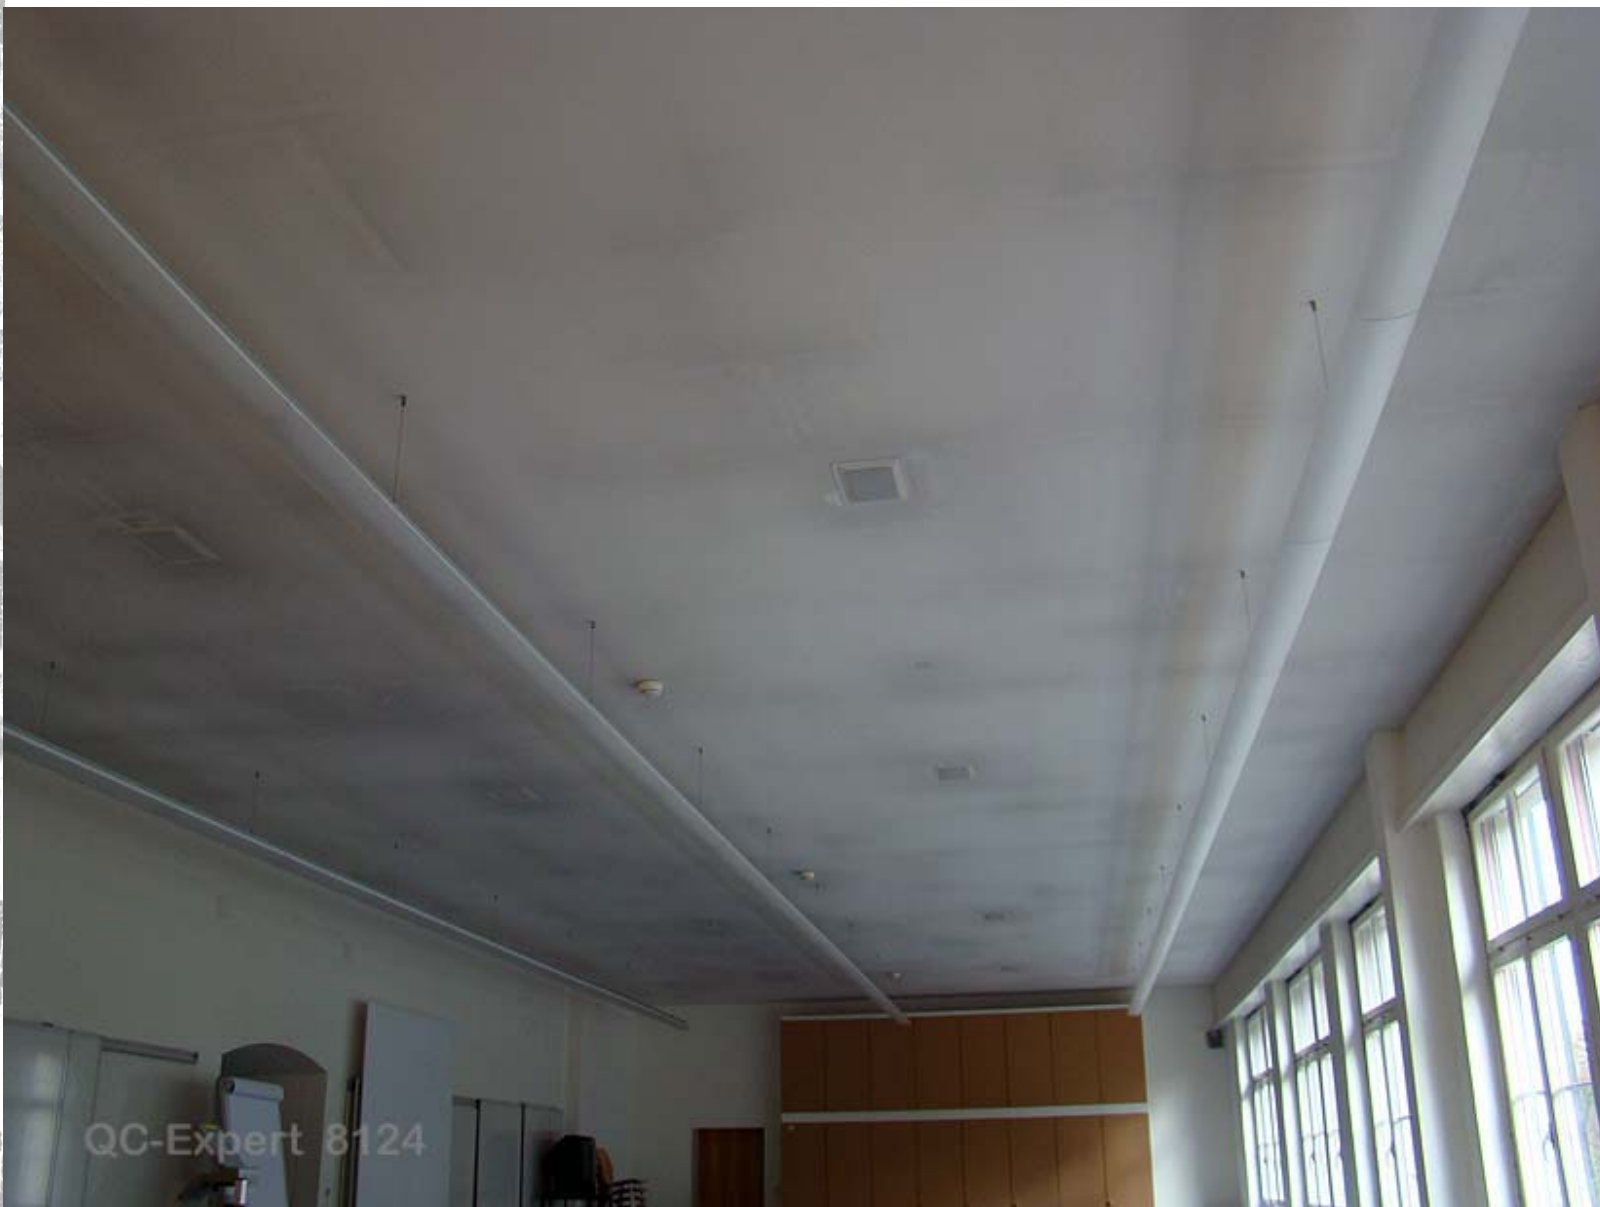
Eine betroffene Schulzimmerdecke

- Tritt seit etwa anfangs der 90er Jahre auf
- Bei Neubauten oder Renovationen
- Tritt immer während der Heizperiode auf
- Macht sich oft sehr schnell bemerkbar, innert Tagen, Wochen oder Monaten
- Befällt Aussenwände, Innenwände, Möbel, Kühlschränke, Vorhänge etc.

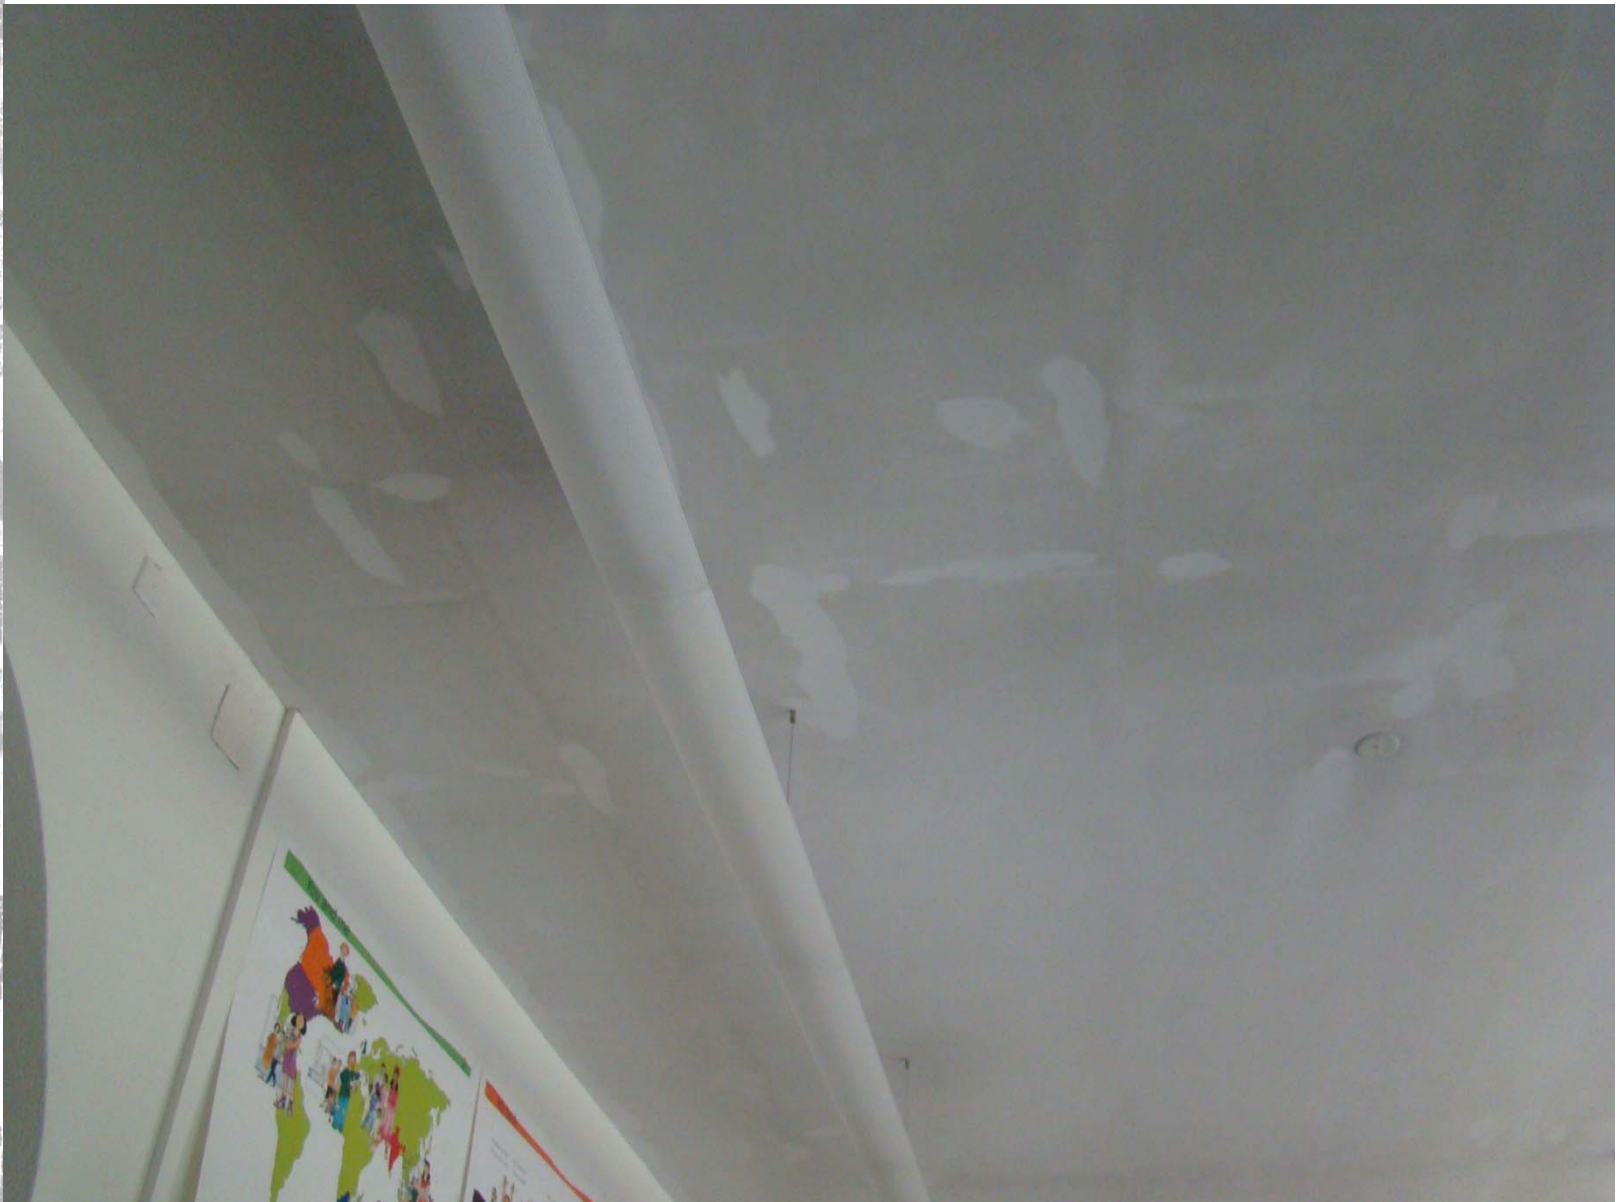
Eine betroffene Schulzimmerdecke

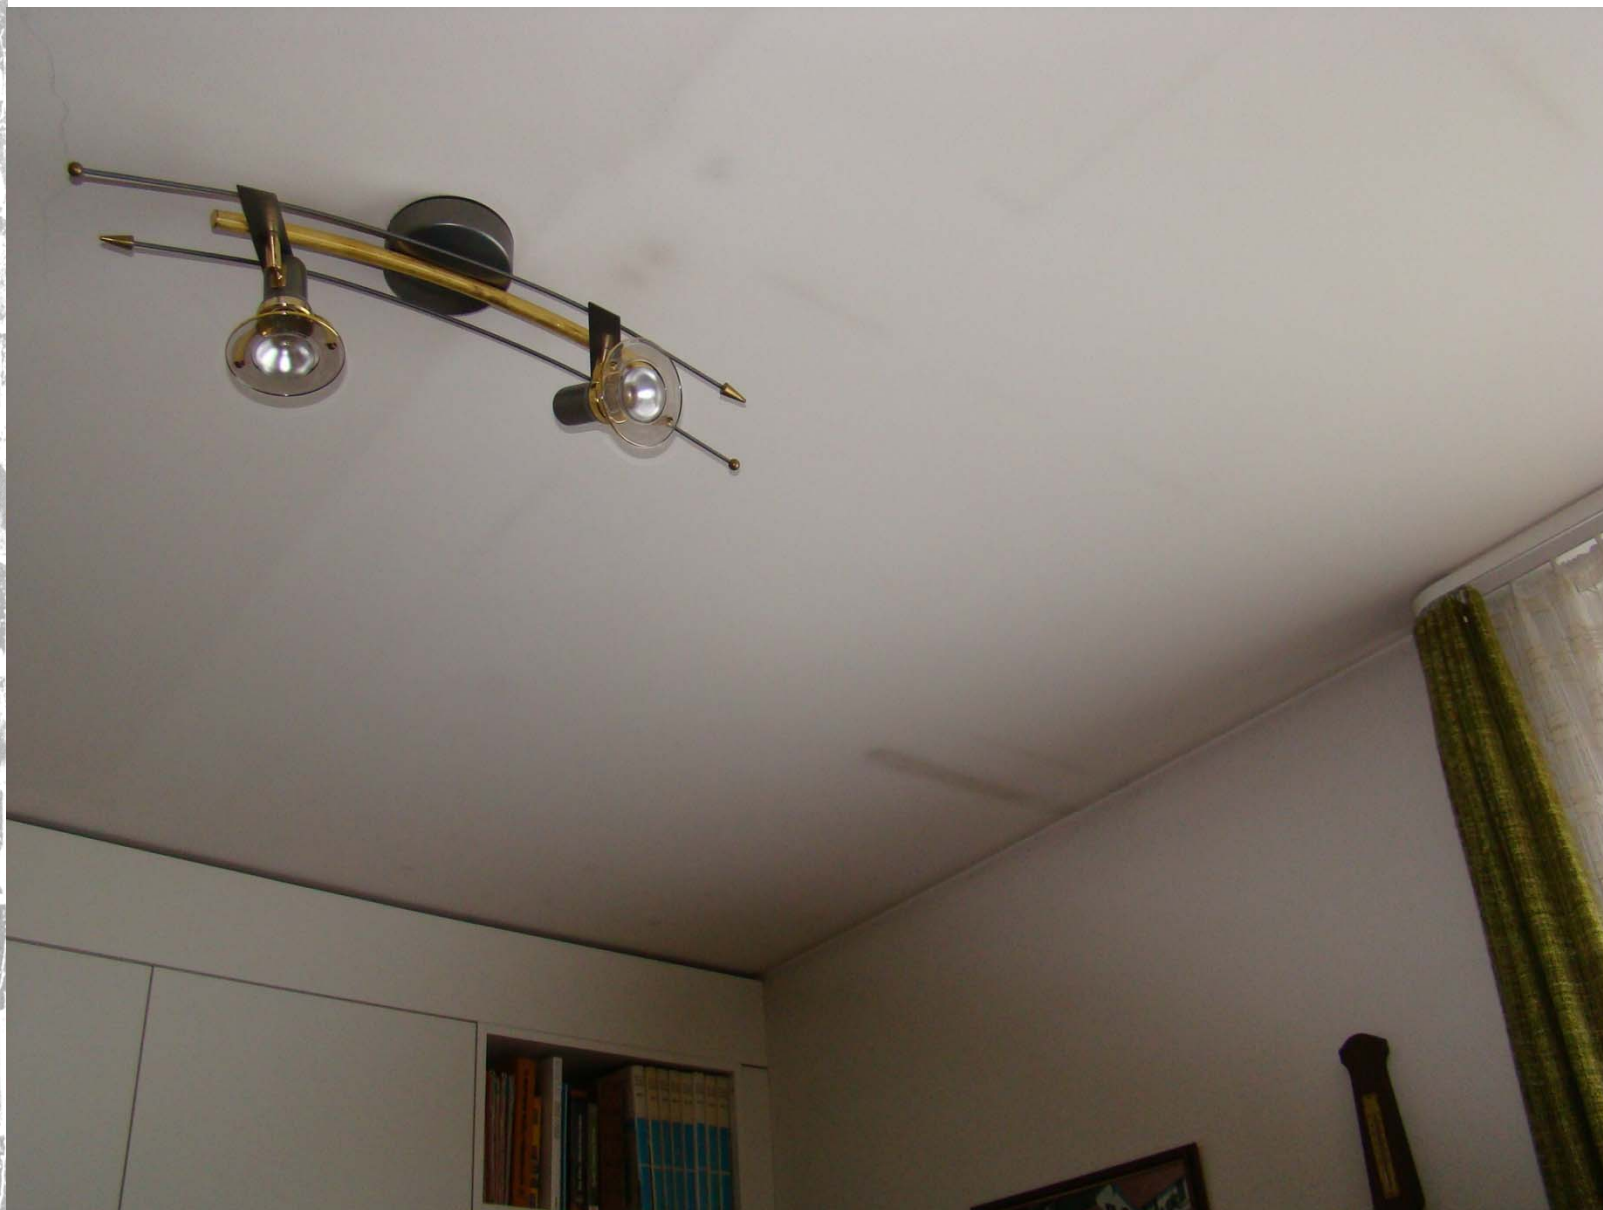
Eine betroffene Wohnung

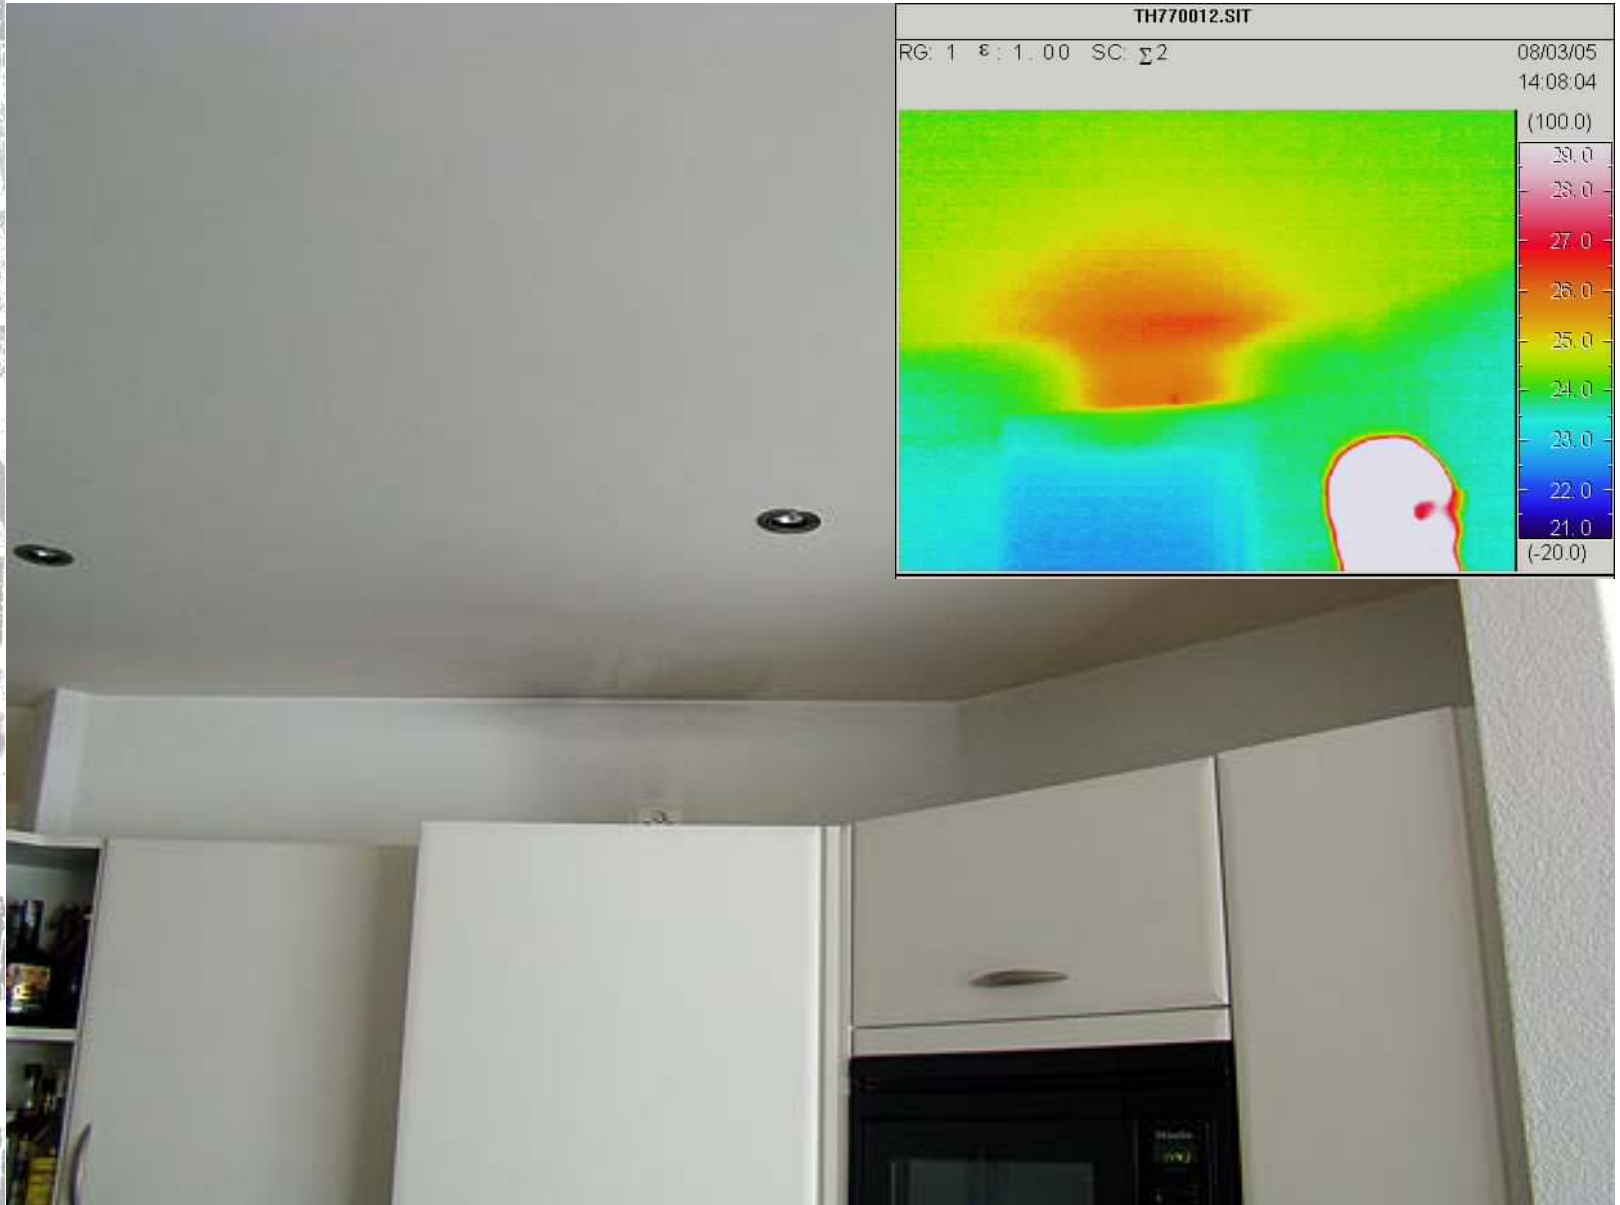
Eine betroffene Wohnung

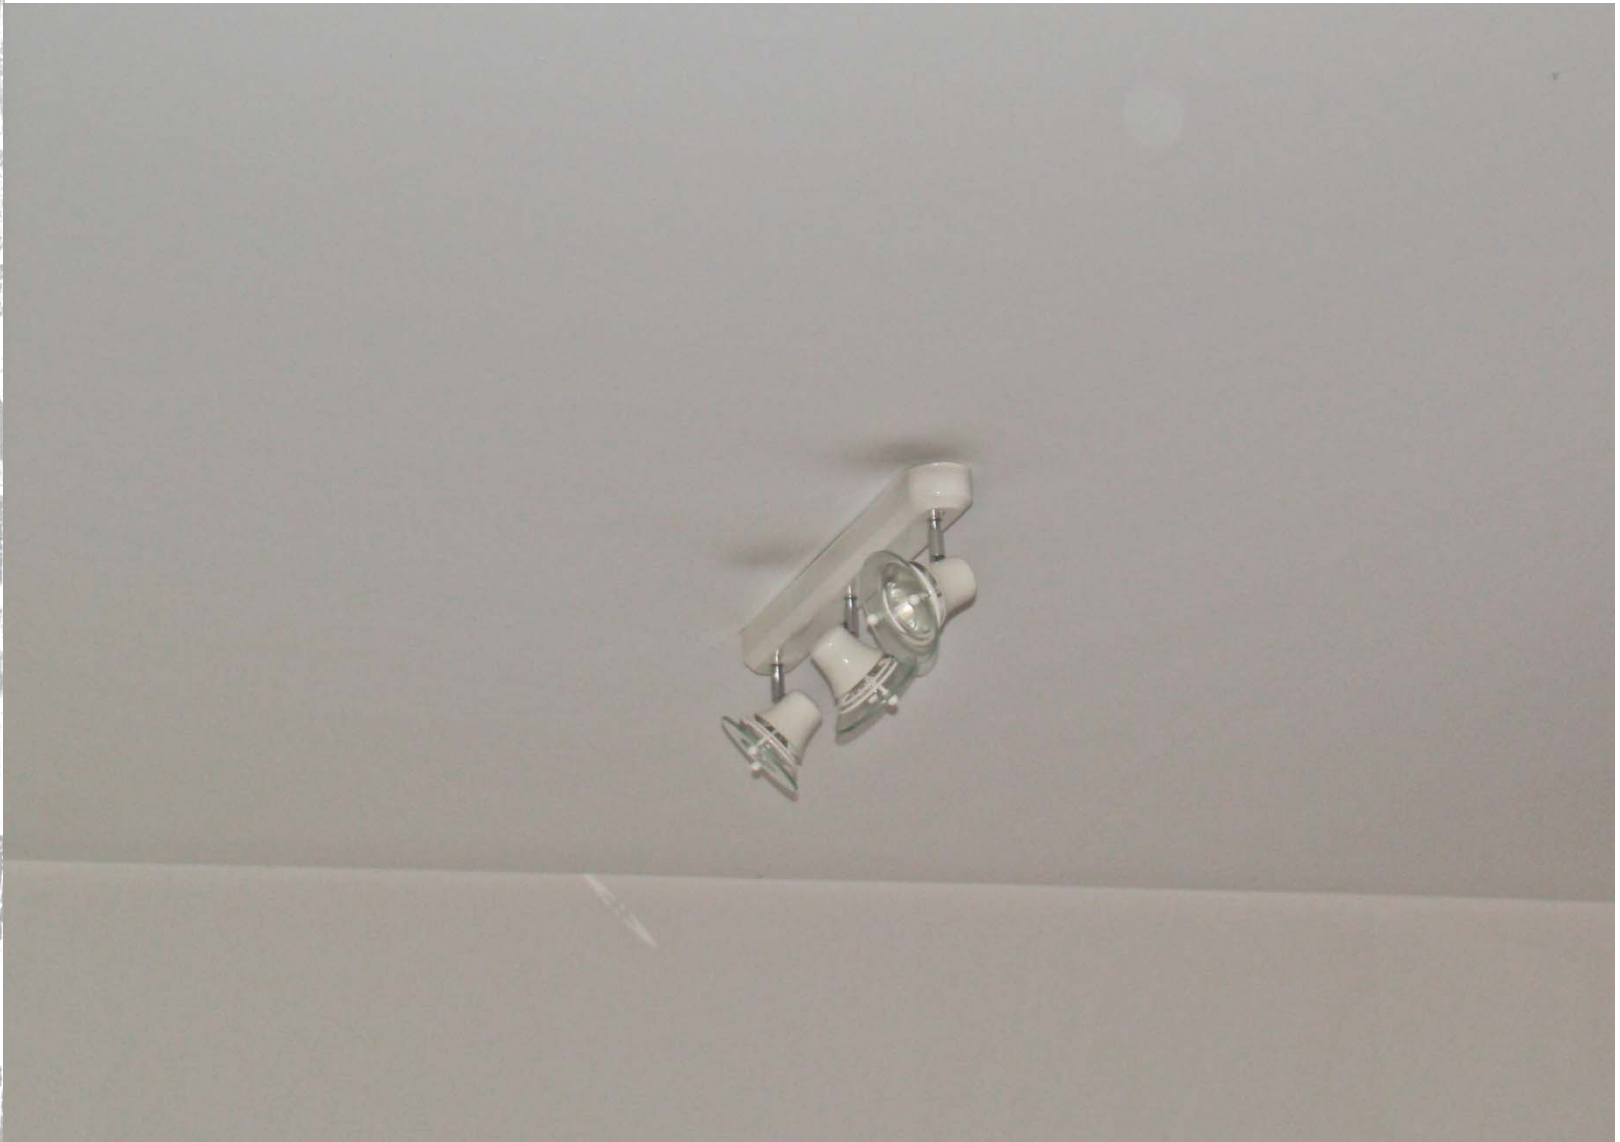
Mehrere betroffene Wohnungen

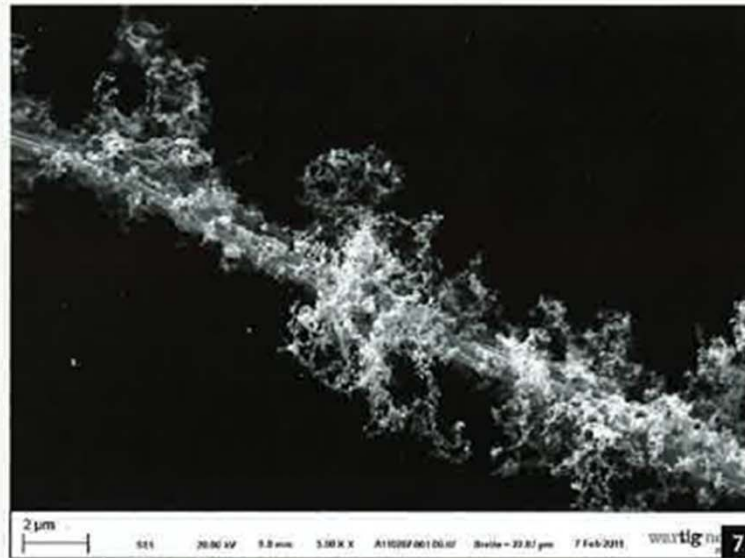
Abb. 7-8: Wartig Nord Analytik

Abb. 7/8: Rasterelektronenmikroskopische Aufnahmen eines rußähnlichen Partikels (7) und eines wachsartigen Partikels (8), wie sie in Fogging-Ablagerungen vorkommen

Russartig (Feinstaub)

Wachsartig

Verhalten von Feinstaub

- $> 3 \mu\text{m}$ \Rightarrow Gravitation (Material sinkt ab)
- $0.1 - 3 \mu\text{m}$ \Rightarrow Thermophorese (Material wandert von warm zu kalt)
- $< 0.1 \mu\text{m}$ \Rightarrow Diffusion (Material verhält sich wie Gas)

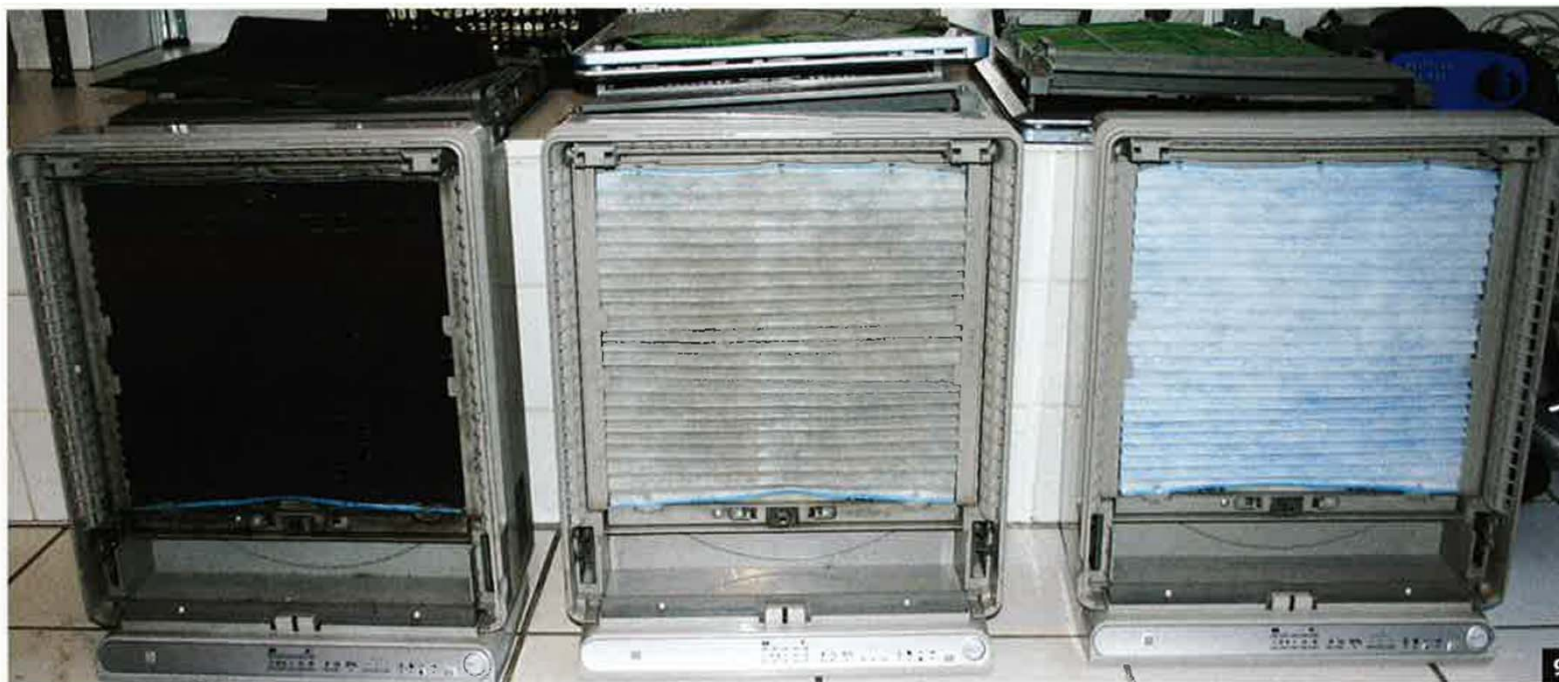
Abb. 9: Links ist ein Luftreinigungsgerät nach zweiwöchigem Einsatz in einer „Fogging“-Wohnung zu sehen, in der Mitte eines nach dreiwöchigem Einsatz in einer Wohnung ohne „Fogging“ und rechts zum Vergleich ein neuer Filter.

2 Wochen
Fogging-Wohnung

3 Wochen
Wohnung ohne
Fogging

Neuer Filter
